Vurderingsrapport

Københavns Skytte Center	cvr	34 16 38 63
v/ Finn Scheibye, formand	mobil	20 32 62 00
Selinevej 5	tlf	48 17 08 54
2300 København S

Værdiansættelse af bygninger tilhørende Københavns Kommune, beliggende på lejet grund, med henblik på lejers eventuelle erhvervelse af bygninger

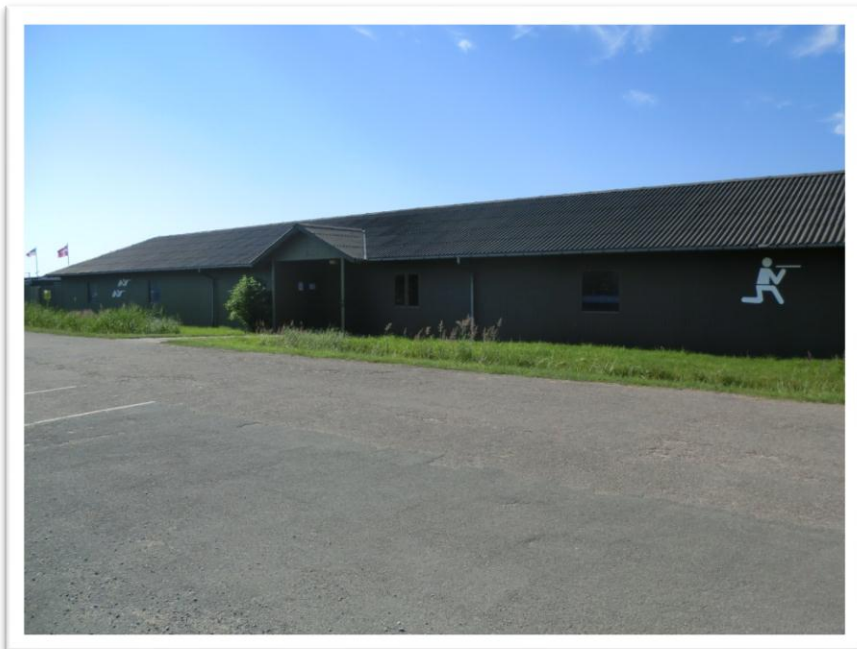
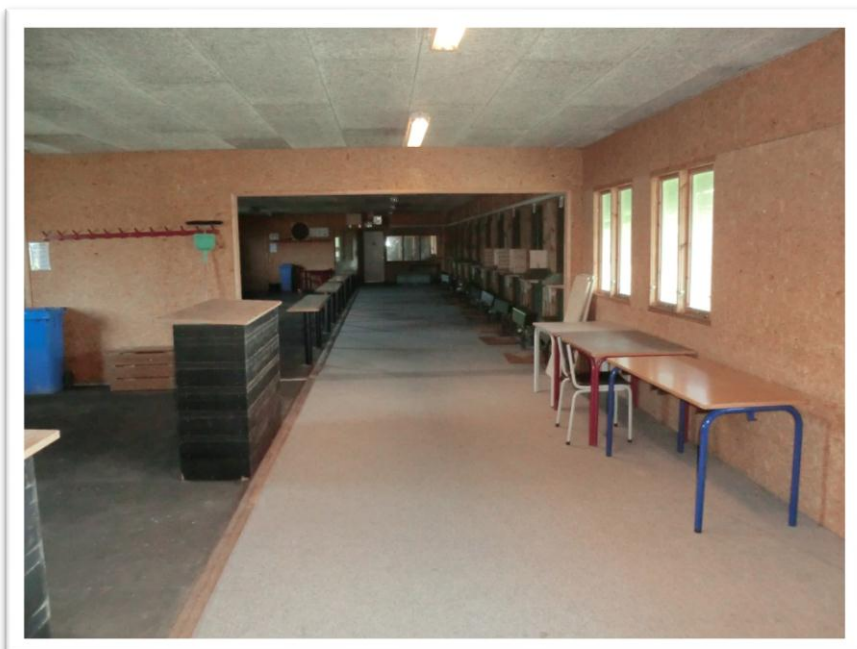
Bygning 1 – Standpladshus for 300 mtr skydebane, opmålt 610 kvm

Bygningen fremstår i almindelig god vedligeholdt stand, men stort set al udvendig vandafledning er itu. Der er adskillige huller i tagrendesystemet og tilgangen til nedløbsbrøndene er næsten alle ødelagt og ubrugelige. Dette medfører at vand ikke bortledes forskriftsmæssigt med skade på soklen til følge

Da bygningen fortrinsvis er opført i træmaterialer er det meget uhensigtsmæssigt at vandafledningssystemet er ude af funktion

Perkulaen er ikke vedligeholdet med træbeskyttelse igennem lang tid, muligvis ikke siden opførelsen, og træet fremstår i dag nedbrudt og uden evne til at fastholde et træbeskyttelsesmiddel.

Perkulaens vedligeholdelsesstand indikerer en kort restlevetid og dermed reetablering da funktionen er nødvendig for hele bygningens formål, standpladshus for skytteaktiviteter

Flere af de anvendte materialer indvendig er i dag ikke lovlige at bruge ved ny- og genopførelse af bygninger med offentlig adgang

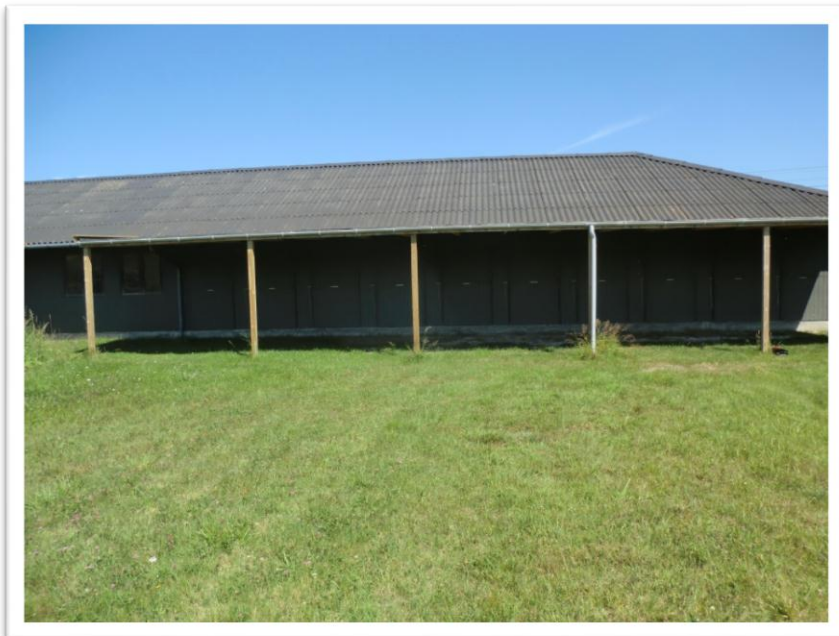
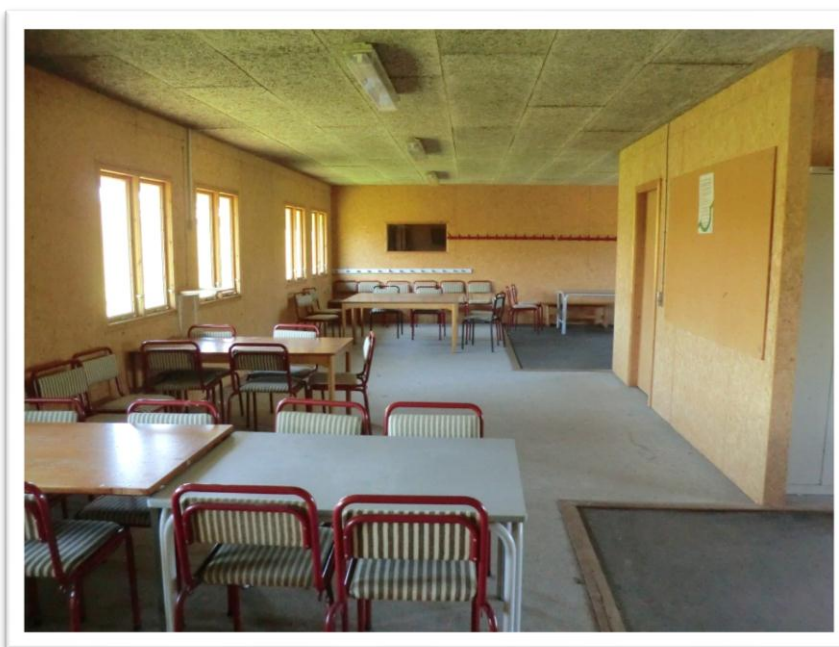
Bygning 2 – Standpladshus for 200 mtr skydebane, opmålt 610 kvm

Den ene lejer har installeret et udendørs pissoir med tilslutning til regnvandsnedløb! ?

Bygningen fremstår i almindelig god vedligeholdt stand, men også her er stort set al udvendig vandafledning er itu. Der er adskillige huller i tagrendesystemet og tilgangen til nedløbsbrøndene er næsten alle ødelagt og ubrugelige. Dette medfører at vand ikke bortledes forskriftsmæssigt med skade på soklen til følge

Da bygningen fortrinsvis er opført i træmaterialer er det meget uhensigtsmæssigt at vandafledningssystemet er ude af funktion.

Flere af de anvendte materialer indvendig er i dag ikke lovlige at bruge ved ny- og genopførelse af bygninger med offentlig adgang

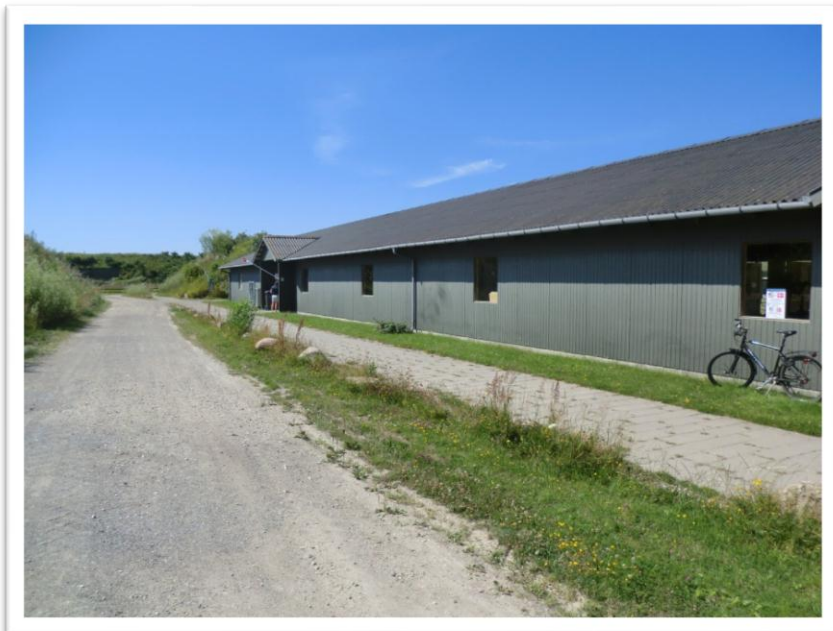
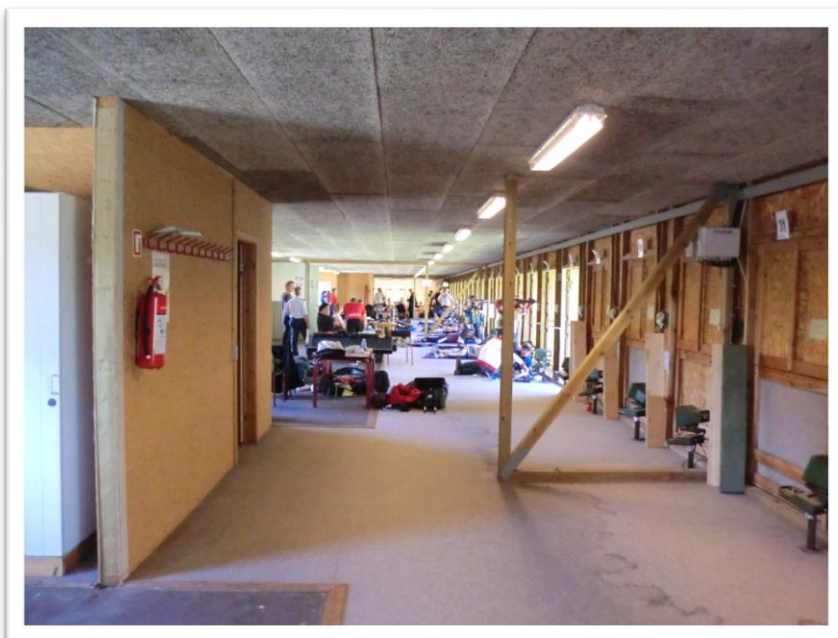
Bygning 3 – Standpladshus for 50 mtr skydebane, opmålt 524 kvm

Bygningen fremstår i almindelig god vedligeholdt stand, men her er især vestsiden belastet på den udvendige vandafledning. Dette medfører at vand ikke bortledes forskriftsmæssigt med skade på soklen til følge. Østsiden er intakt.

Da bygningen fortrinsvis er opført i træmaterialer er det meget u hensigtsmæssigt at vandafledningssystemet er ude af funktion

Flere af de anvendte materialer indvendig er i dag ikke lovlige at bruge ved ny- og genopførelse af bygninger med offentlig adgang

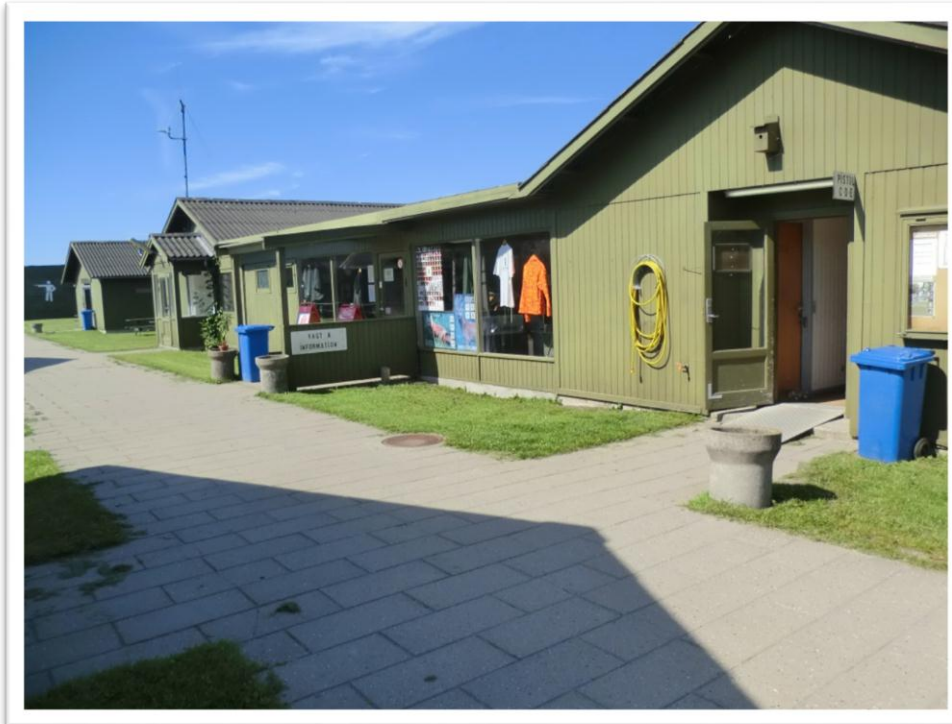
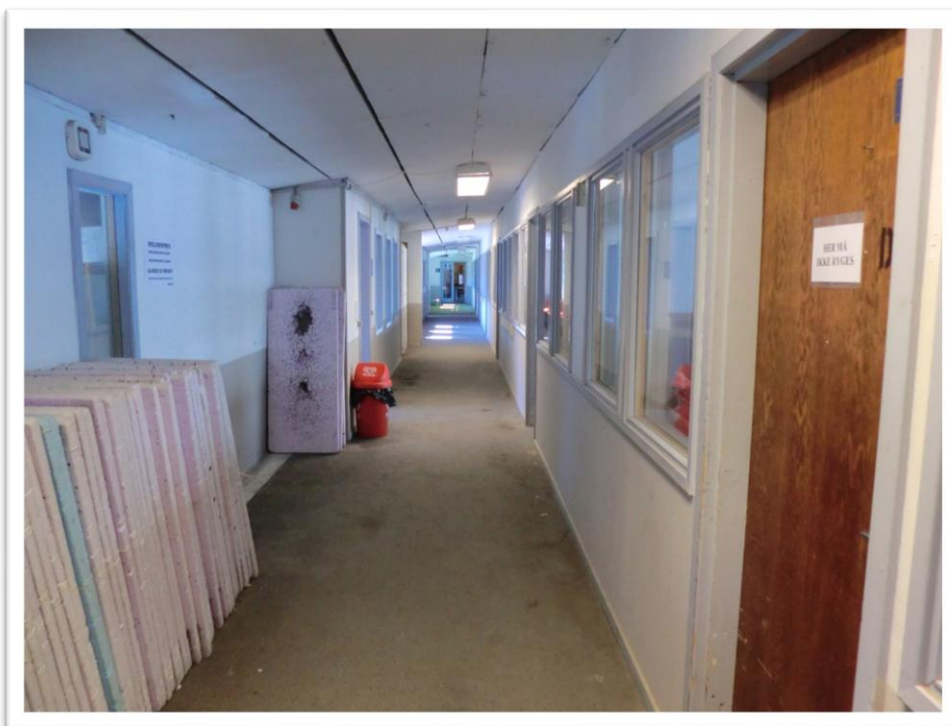
Bygning 4 – Standpladshus for 25 mtr skydebane, opmålt 544 kvm

Opførelsesmaterialerne er trækonstruktion på betonsokkel med tagbelægning af bølgeeternit (asbestholdig) yderbeklædning af sporplade, nærmest identisk med de foregående bygninger. Loftsbeklædningen er lyddæpende puder monteret direkte på spærfooden. Mange steder hænger beklædningen uden ordentlig fæstelse.

Stort set alle vinduesrammer samt glaslister er nedbrudte og ikke i stand til at yde beskyttelse mod vind og vejr i almindelighed og regnvand i særdeleshed. Typisk er bundglaslisten stort set rådnet væk, hvilket medfører at vand på ruden går ned i vindueskonstruktionen med risiko for svampeangreb

Bygningen er flittigt anvendt i dag (pistolkytter) og har derfor stadig stor brugsværdi, men den samlede bygnings stand er langt fra hvad alderen kunne betinge

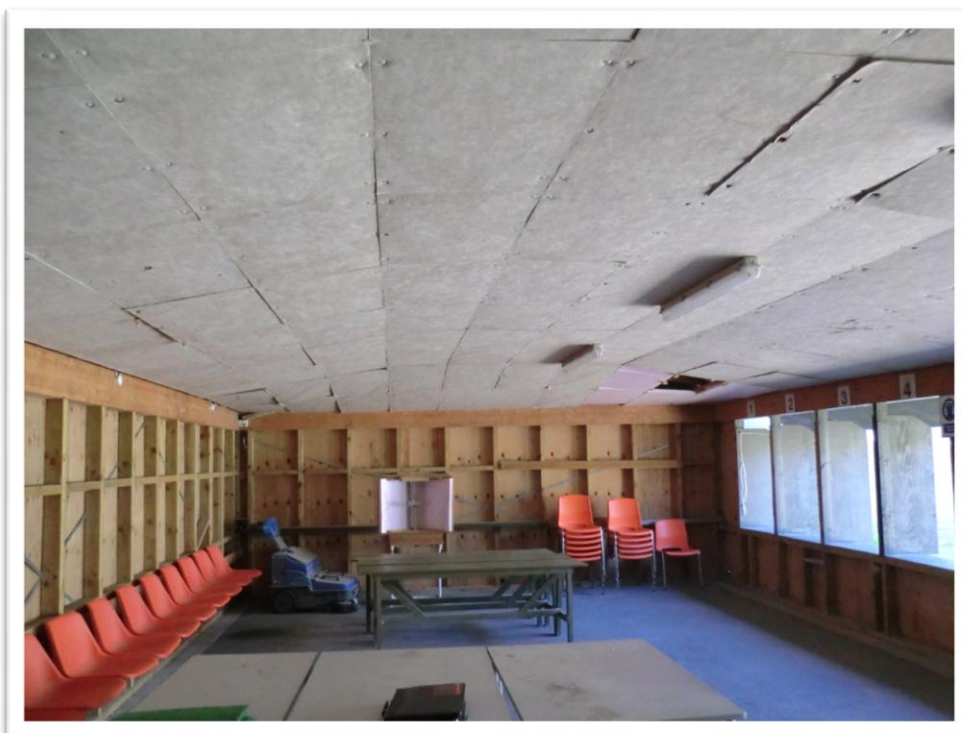
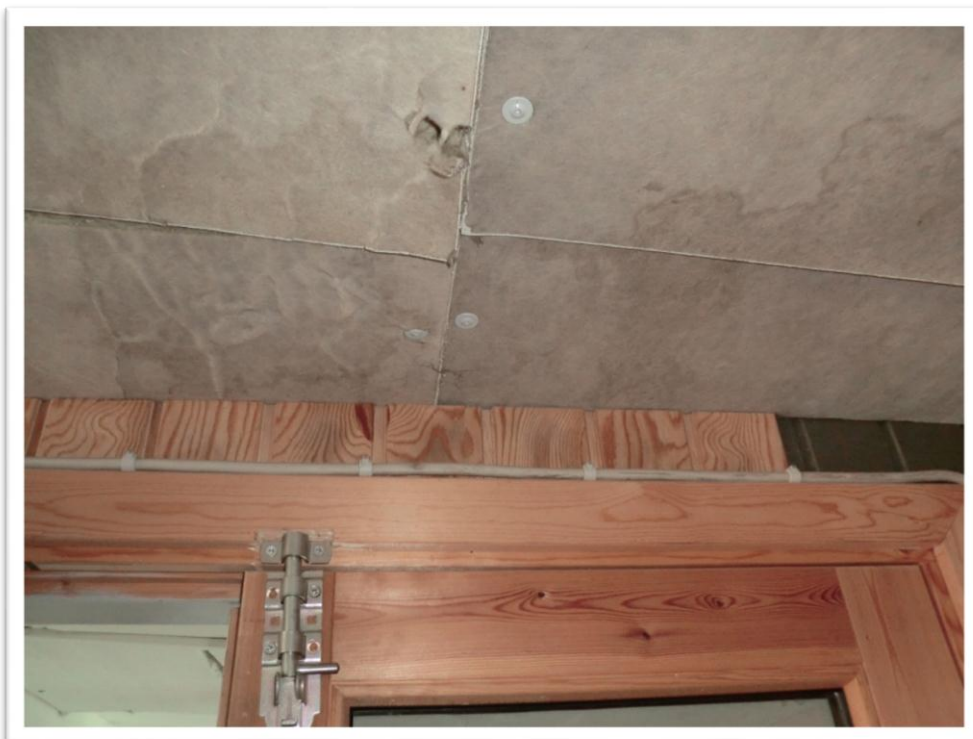
Tilbygning 2 er opført i 2001 (ikke identificerbart)

Tilbygning 2 er opført på et senere tidspunkt, antageligvis i 2001, og er opført med en konstruktion af gitterspærfag pålagt bølgeeternit (asbestfri). Indvendig er loftet beklædt med lyddæpende puder som i den oprindelige bygning.

Gulvkonstruktion er betondæk. Konstruktionen i sin helhed er udført med minimale ressourcer. Sammenføjningen mellem den oprindelige bygning og tilbygningen viser meget tydelige spor af vand indtrængen

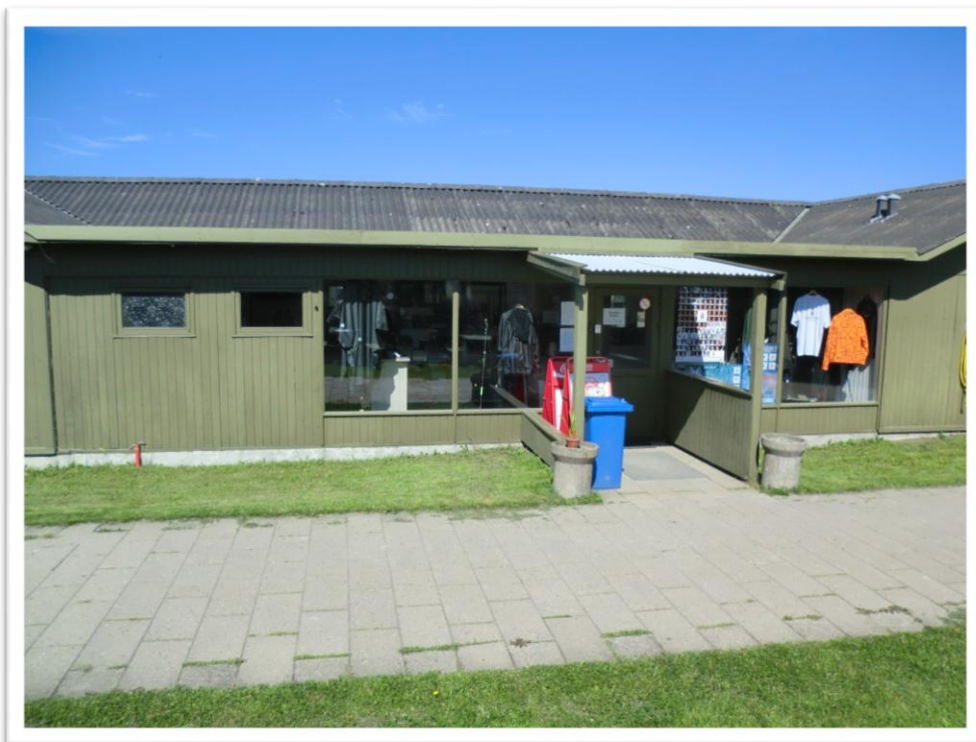
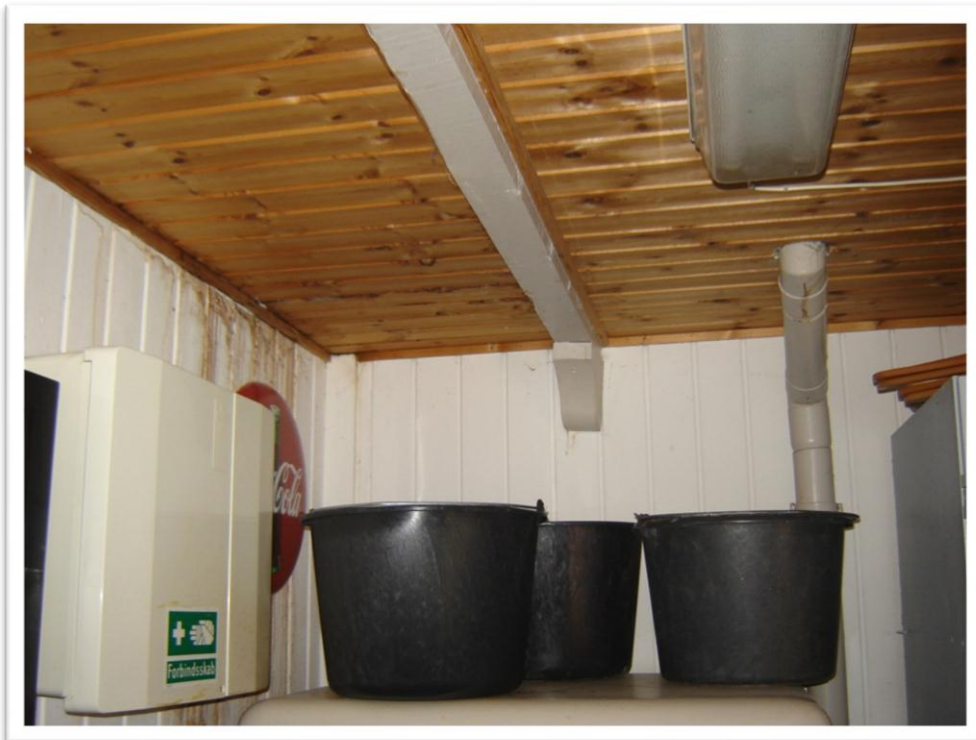
Tilbygning 1, Vagten, er opført i 1986 /1988 (ikke identificerbart)

Tilbygning 1, kaldet Vagten, er opført som en udfyldning mellem 2 indgangskarnapper.

Tagkonstruktionen er krydsfiner med tagpakkonstruktion – uden at man har flyttet tagnedløbet. Sammenføjning mellem de 2 tagkonstruktioner er forløbet katastrofalt, idet sammenføjningen ikke er tæt og der kommer store mængder vand ind når det regner.

Det må med overvejende sandsynlighed påregnes at konstruktionen er svampeangrebet

Gulvkonstruktionen i vagten er tilsyneladende etableret uden ordentlig vandspærre, idet betongulvet bærer tydelig præg af opstigende grundvand

Om end det falder uden for vurderingsmandens opgave, vil jeg alligevel anbefale, at tilbygningen som minimum gennemgås grundigt af bygningssagkyndig samt specialister inden for bekæmpelse af svampeangreb

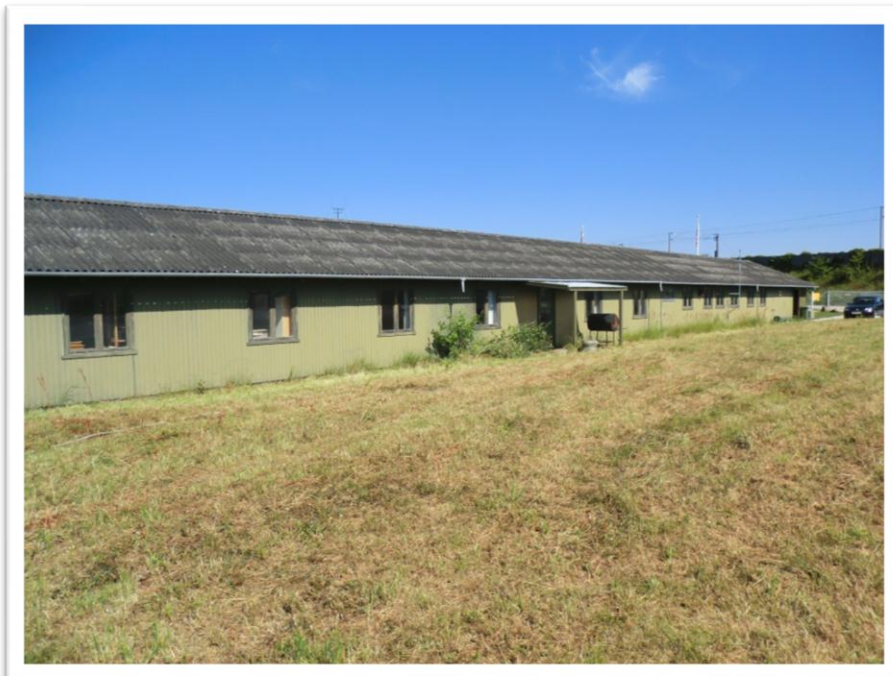
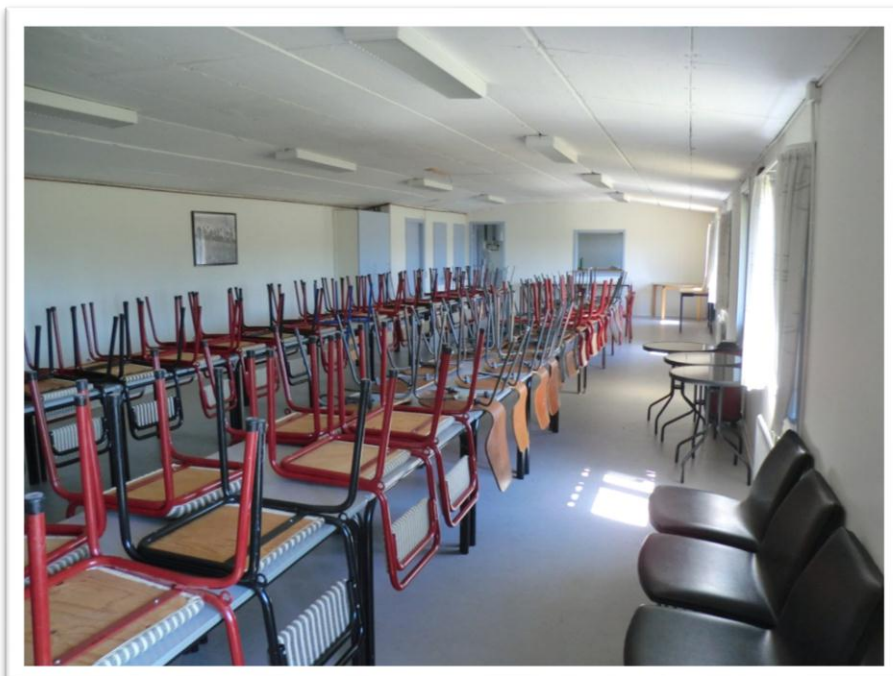
Bygning 5 – Administrationsbygning med kantine og personaletrum, opmålt 387 kvm

Bygningen indeholder 4 separate indgange, hvoraf den ene giver adgang til udlejet lokaler, hvorfor disse ikke har kunnet besigtigedes. Døren er i øvrigt stærkt nedbrudt

Derudover findes der et "elektronikrum", i øvrigt stærkt medtaget af vand indtrængen

Bygningens østside er gennem tiden blevet hårdt belastet af solen og fremstår træt og nedslidt. Yderbeklædningen når til terræn der samtidig er helt tilgroet

Stort set alle vinduer mangler almen vedligeholdelse og vil ikke være i stand til at yde beskyttelse mod vind og vejr i almindelighed og regnvand i særdeleshed inden for overskuelig fremtid. Både øst- og vestsiden er forsynet med et bundbrædt ved sporpladen der stort set er rådnet væk

Tagbelægningen har antageligvis flere utætheder idet der adskillige steder inde i bygningen ses tydelige tegn på vand indtrængen.

Samlet set er bygningen træt og fremtræder nedslidt og her som i så mange af de andre bygninger er den udvendige vandafledning itu. Der er adskillige huller i tagrendesystemet og tilgangen til nedløbsbrøndene er næsten alle ødelagt og ubrugelige. Dette medfører at vand ikke bortledes forskriftsmæssigt med skade på soklen til følge

Da bygningen er konstrueret til administration, personalerum o.l. er brugsværdien fortsat høj, men bygningens samlede stand er ringe

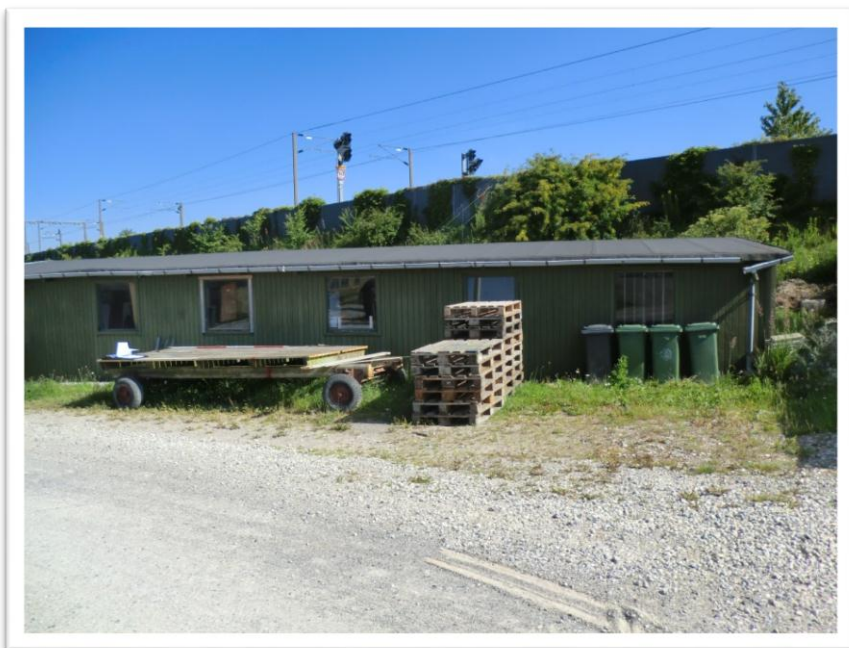
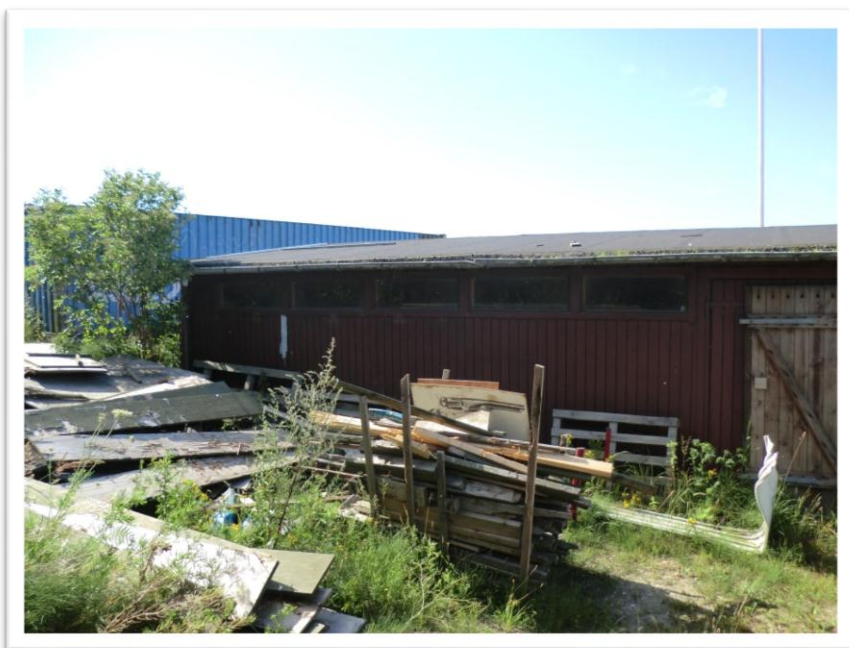
Bygning 6 – Skiveværksted, opmålt 117 kvm

Tagkonstruktionen er brædder pålagt tagpap. Belægningen er i middel stand og der er øjensynlig gjort forsøg på at udbedre en tagskade

Al udvendig vandafledning er itu og der er tydelig opfugtning i trækonstruktionen. På bygningens ene side er der hobet affald op i sådan et omfang at tørring ikke kan ske. Dette er særlig uheldigt når vandafledningen af overfladevand ikke kan ske forskriftsmæssigt

Yderbeklædningen når ned til jord og er påbegyndt nedbrydning bl.a. som følge af ovennævnte skader

Vinduesrammer og glaslister er udtørrede og især glaslisterne er fuldstændig nedbrudte og evner ikke at fastholde et træbeskyttelsesmiddel

Om end ejendommen har tilført el, er bygningens generelle stand så ringe at den alene kan tilskrives en værdi for fremførsel af el

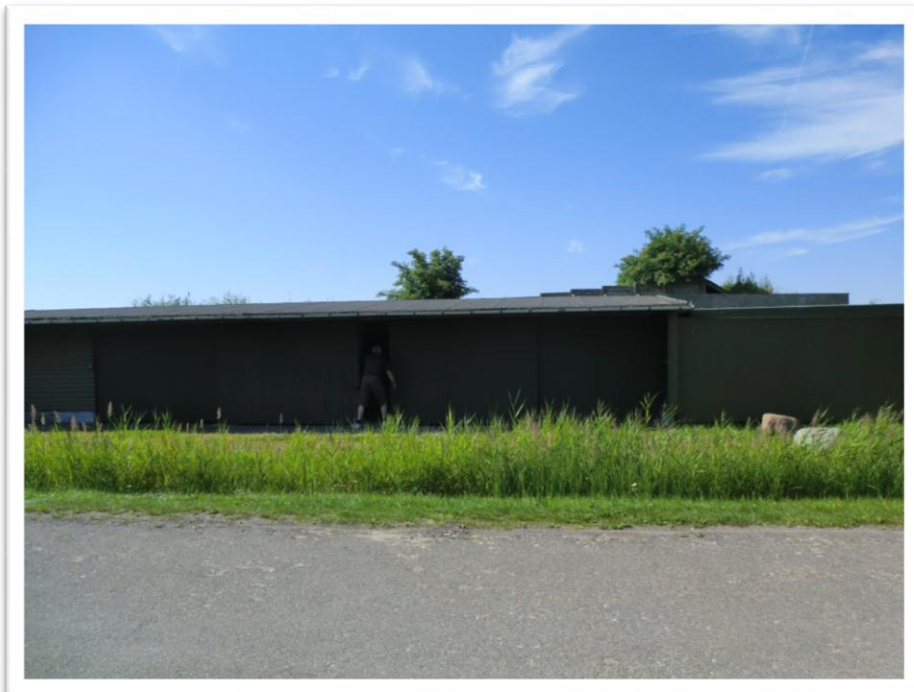
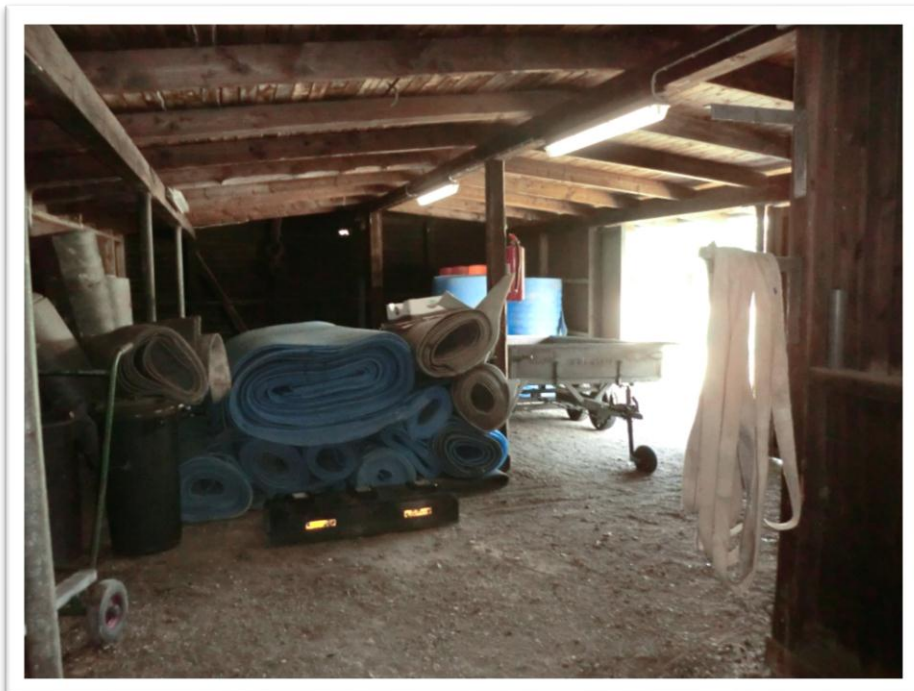
Bygning 7 – lagerrum (garage), opmålt 117 kvm

Yderbeklædning af sporplade der er ført helt ned til jord. Dette er særlig uheldigt når vandafledningen af overfladevand ikke kan ske forskriftsmæssigt

Al udvendig vandafledning er itu og der er tydelig opfugtning i trækonstruktionen. På den vestlige del er der decideret nedbrudte partier.

I begge ender af bygningen er tilført mindre halvtage af dårlig kvalitet og i ringe stand

Tilgangen til bygningen som garage vanskeliggøres af en foranliggende grøft

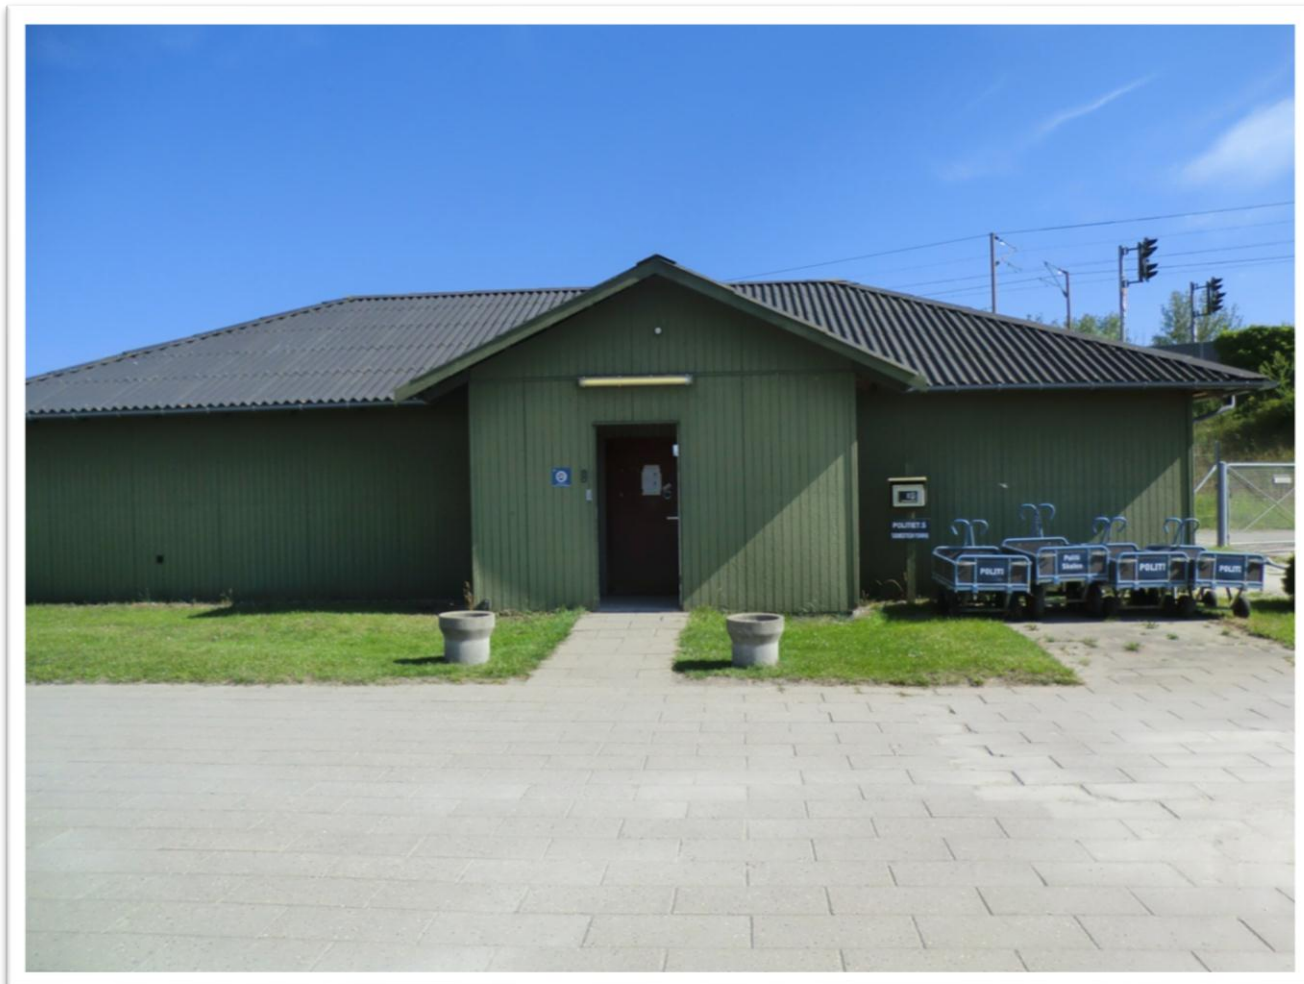
Bygning 8 – Våbenhus, opmålt 136 kvm

Udvendig vandafledning er intakt, næsten, og bygningen fremstår i pæn vedligeholdet stand

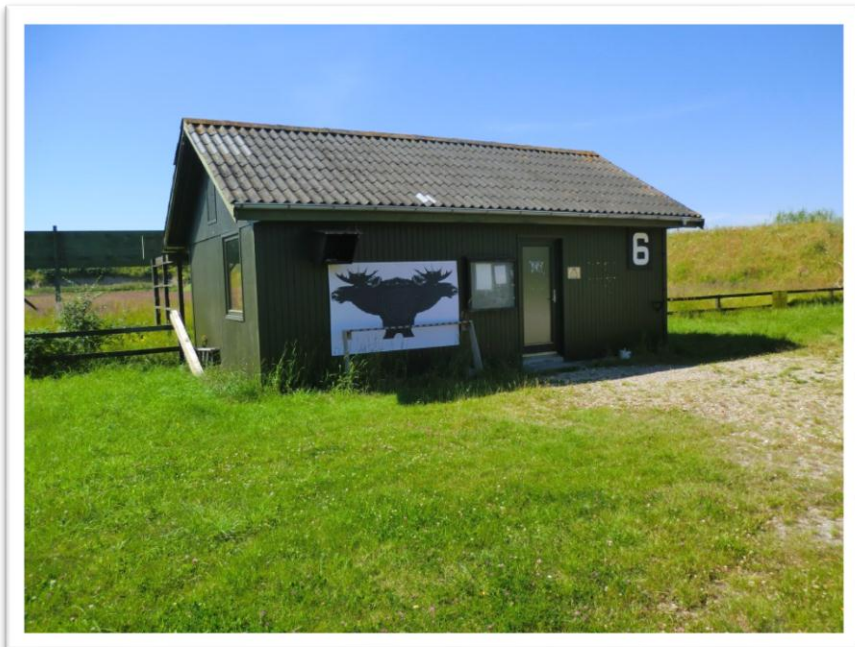
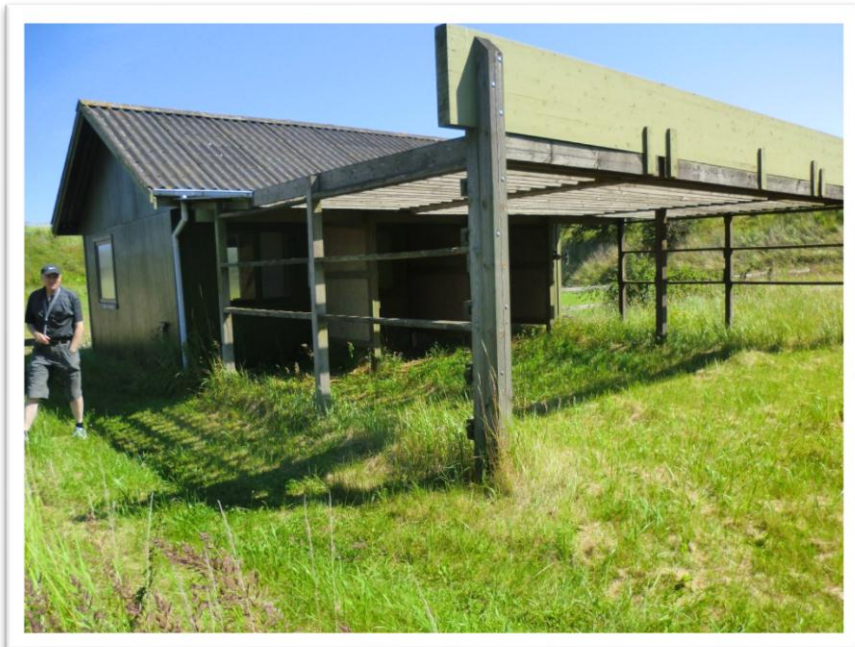
Bygning 9 – Standpladshus til 100 mtr løbende Elgbane, opmålt 41 kvm

Perkulaen er ikke vedligeholdt med træbeskyttelse igennem lang tid, muligvis ikke siden opførelsen, og træet fremstår i dag nedbrudt og uden evne til at fastholde et træbeskyttelsesmiddel

Som ved bygning 1 fremstår denne perkula også i en stand der indikerer kort restlevetid og dermed reetablering da funktionen er nødvendig for hele bygningens formål

Bygningen fremstår i pæn vedligeholdt stand, dog er tagedløbet fjernet, således at overfladevand ikke afledes til kloak eller faskine, men løber ud på jorden til skade for sokkelen. Dette er særlig uheldigt samtidig med at der er bevoksning ind til soklen

Bygningens vindue mod øst er udtørret og påbegyndt nedbrydning. Vinduet mod vest er helt nedbrudt. Det samme gør sig gældende for de vestvendte vindskeder

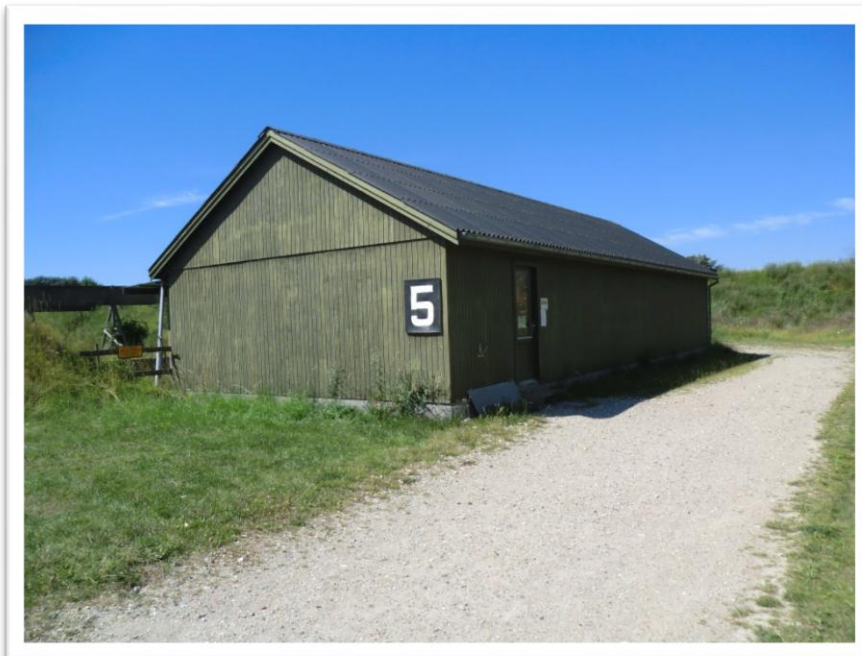
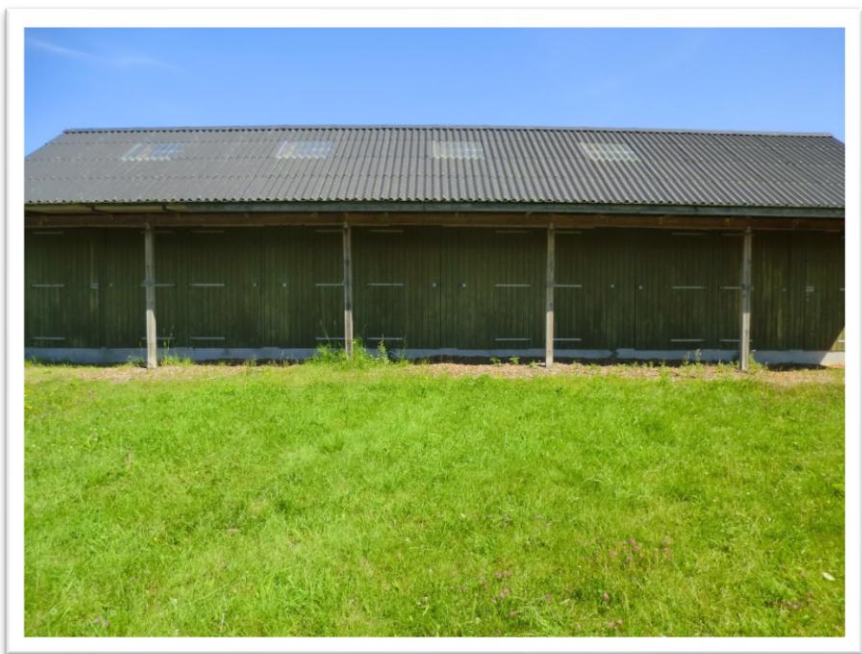
Bygning 10 – Standpladshus for 100 mtr skydebane, opmålt 112 kvm

På vestsiden er sporpladerne udtørret og stort set nedbrudte og bør udskiftes

På østsiden er der begyndende nedbrydning af sporpladerne

Et enkelt tagedløb er defekt. Der er bevoksning op til bygningen, hvilket er usundt for bygningens generelle stand.

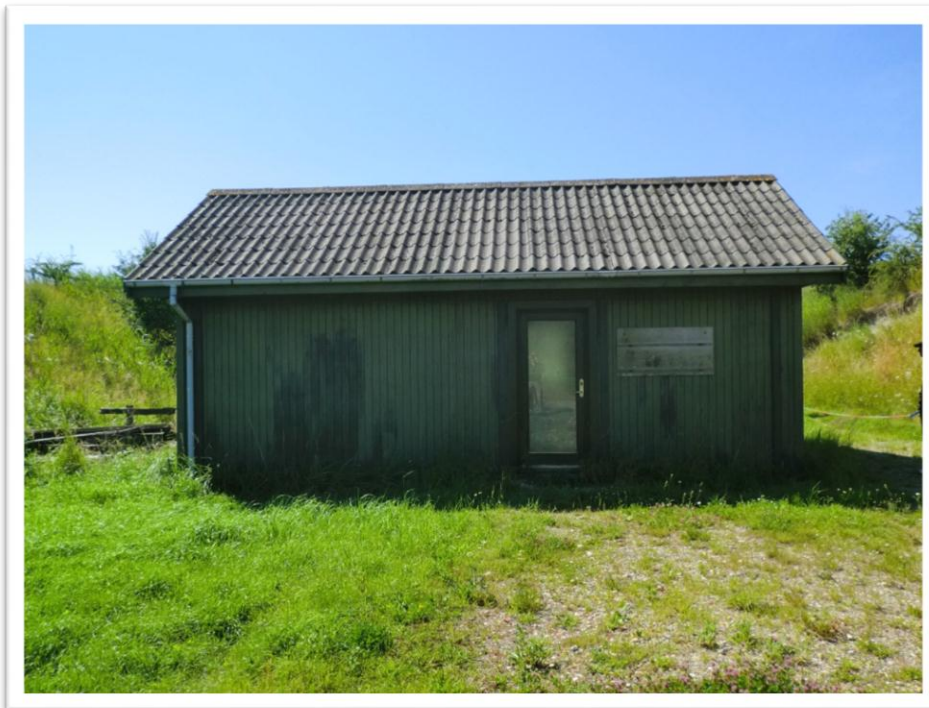
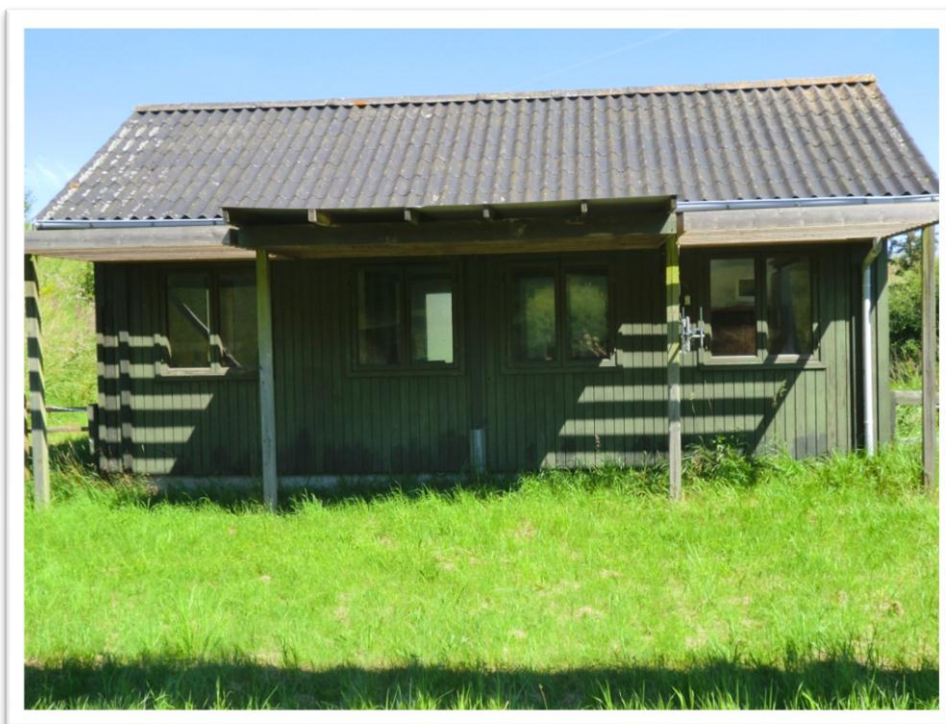
Bygning 11 – Standpladshus til 50 mtr løbende vildsvin, opmålt 41 kvm

Bygningen fremstår generelt i dårlige vedligeholdt stand, og tagnedløbet ender på jorden , således at overfladevand ikke afledes til kloak eller faskine, men løber ud på jorden til skade for sokkelen. Der er bevoksning helt ind til sokkelen

Dette er særlig uheldigt når yderbeklædningen ikke er opsat med den anbefalede afstand til terrænet

Vindskeder er nedbrudte og skal udskiftes. Sporpladerne har alle begyndende nedbrydning. Vinduet mod både øst og vest er helt nedbrudte og bør udskiftes. En taglem mod vest er næsten nedbrudt.

Bygningen bærer præg af manglende vedligehold

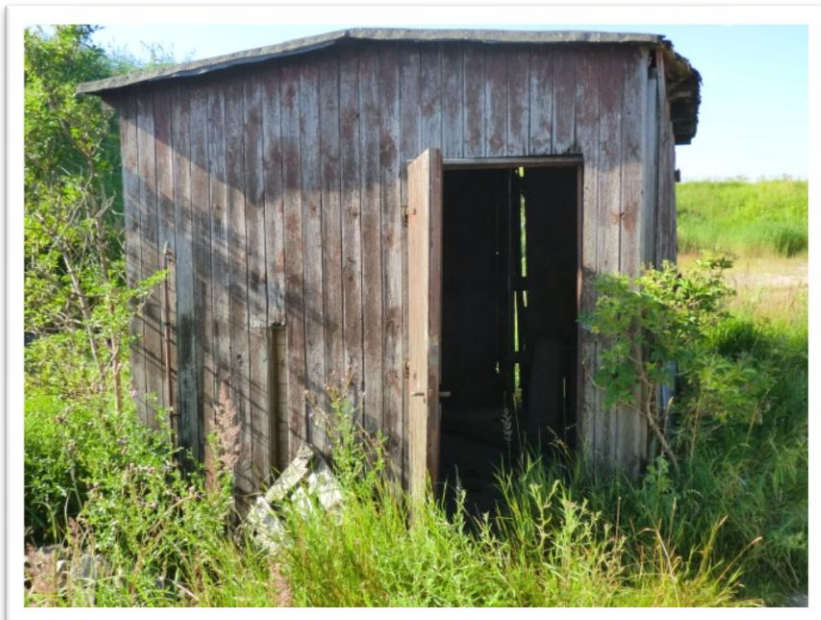
Bygning 12 – Skur, opmålt 12 kvm

Skuret er i dag ikke brugbart og bør nedrives.

Skuret værdiansættes til nedrivningsomkostninger

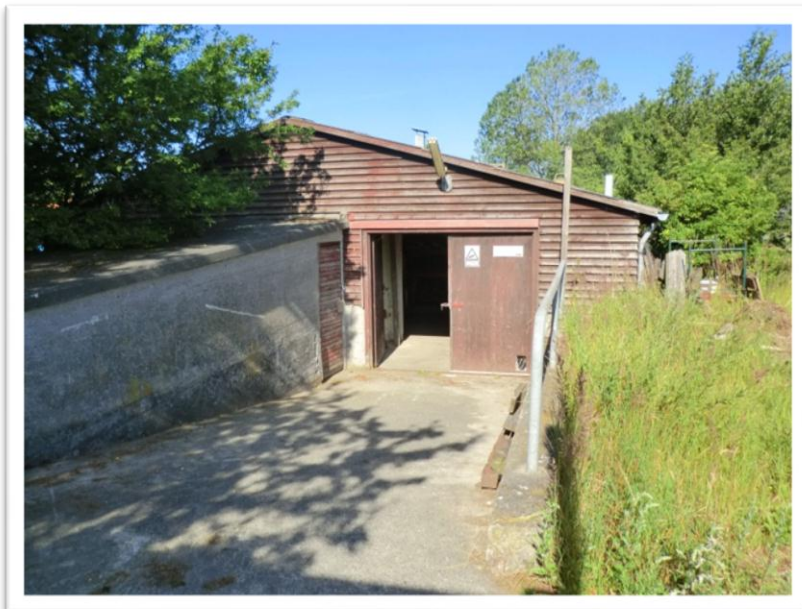
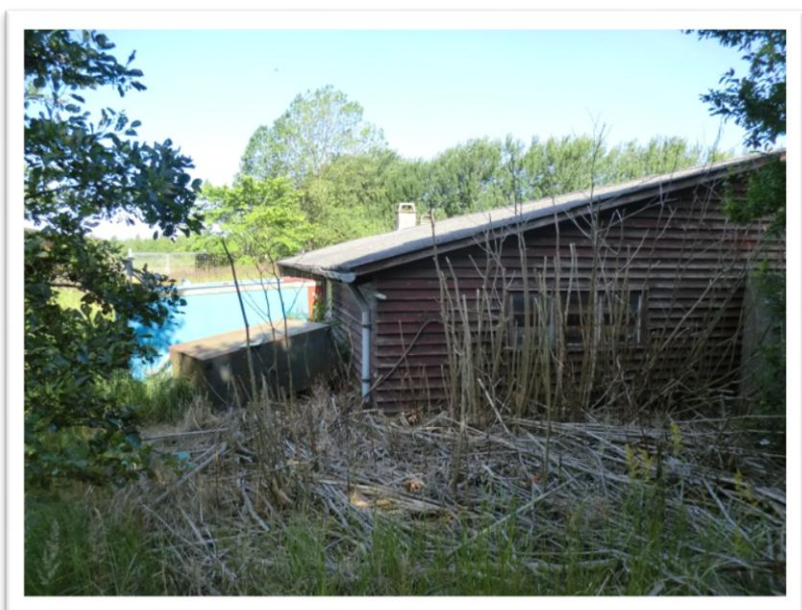
Bygning 13 – Nedlagt skivedepot og snedkerværksted, opmålt 315 kvm

Snedkerværkstedet er pålagt bræddegulv af ubestemmelig art. Der er toilet med håndvask – begge dele ude af funktion. Gulvet på toilettet er i beton, men ødelagt af opstigende fugt fra undergrunden, øjensynlig på grund af dårlig/manglende vandbrydende underlag

Et adskilt rum har pålagt blændgulv af træplade. Dette er ligeledes ødelagt af opstigende fugt fra undergrunden.

Imidlertid er der installeret 2 brændeovne med lufttilgang fra hver sin skorsten. Lovligheden af installationen er ikke dokumenteret.

I snedkerværkstedet er der flere tilfælde ulovlige el-gennemføringer og el-udtag.

Indvendig fremstår både skivedepot og snedkerværksted i stærkt rodet stand med glasskår, affald og affaldstræ overalt.

Udvendig er al vandafledning enten i stykker eller tilvokset med græs og lignende.

Tagbelægningen har synlige huller flere steder.

Bygningen er omkranset af tæt bevoksning helt ind til soklen hvilket er usundt for enhver bygnings generelle stand. Fugt vil derved blive fastholdt og vil trænge ind i konstruktionen. Trærødder vil med tiden nedbryde soklen.

Vestsiden af huset er fuldstændig nedbrudt
