Vurderingsrapport

Københavns Skytte Center	cvr	34 16 38 63
v/ Finn Scheibye, formand	mobil	20 32 62 00
Selinevej 5	tlf	48 17 08 54
2300 København S

Værdiansættelse af bygninger tilhørende Københavns Kommune, beliggende på lejet grund, med henblik på lejers eventuelle erhvervelse af bygninger

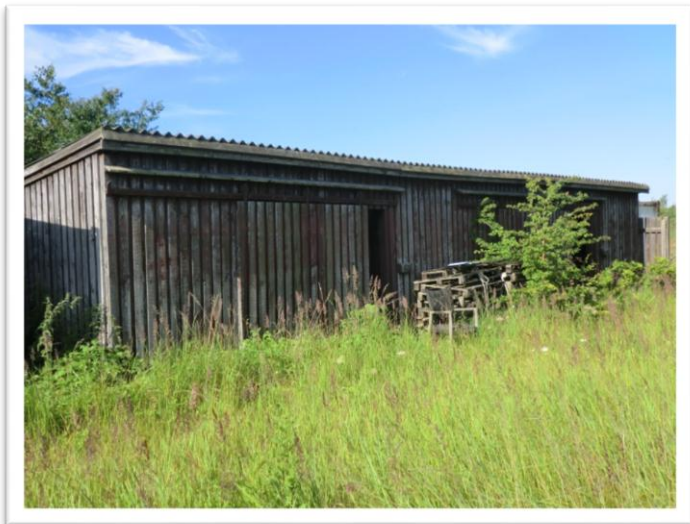
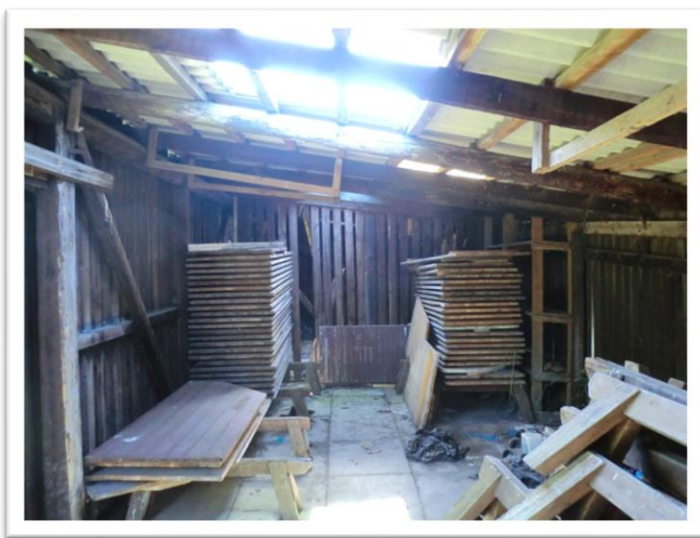
Bygning 14 – Oplagsskur, opmålt 56 kvm

Bygningen er, iflg BBR-meddelelse, opført i 1995 uden varmeinstallation

Uisoleret udhus/skur opført i træ, tagbelægning i eternit (asbestholdige) og gangfliser på jord.
